Safety Analysis and Treatment Suggestions of Wooden Structure Gate of A Expressway Toll Station

Heng Yuan¹ Laiqun Wu²

某高速收费站木结构门坊安全性分析及处治建议

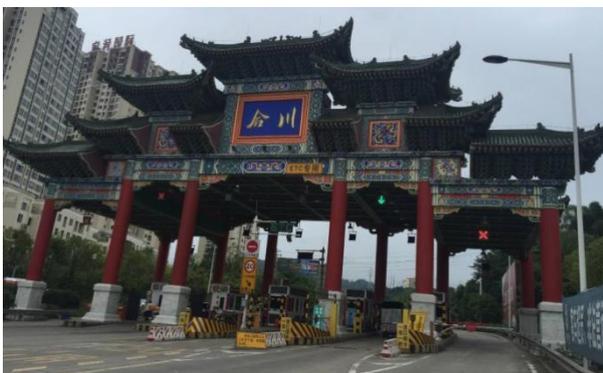
图1 门坊木结构照片

在使用过程中, 该收费站仿古门坊木结构斜坡装饰面存在局部屋面瓦存在开裂、脱落等缺陷。为保证结构的安全使用, 需要进行安全性分析, 在此基础上选取合理的处置措施^[2]。

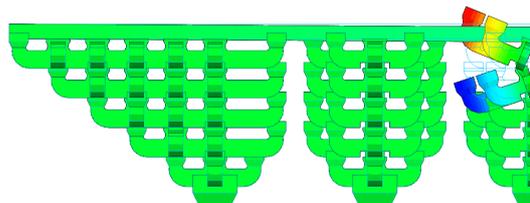
图5 自重作用下斗拱位移云图

经计算，发现斗拱在自重作用下，斗拱根部构件出现拉应力，构件与构件间出现脱空现象，斗拱整体向悬挑端倾斜^[5]。

③应委托有专业资质的加固设计单位进行加固设计,并按建设程序要求,组织加固施工。针对加固设计,若继续沿用木结构方案,则应:拆除屋面及木结构部分,从斗拱开始重新施工,对老角梁,减小悬臂长度;对150mm×150mm实木方椽,予以更换;对斗拱局部槽口过大的构件、存在水平裂缝的构件,予以更换;对坐斗应进行有效的刨平、防腐处理;木构件抓钉连接方式应正确、有效;安装前,对存在纵向裂缝的木构件,进行嵌缝和包裹修复;对所有的木构件进行有效的防腐防潮防虫处理^[8-9]。
