# Description of Local Settlement Treatment of Dayingliang Underdrain in Main Canal of Yintao Water Supply Phase I

# 引洮供水一期总干渠大营梁暗渠局部沉降处理简述

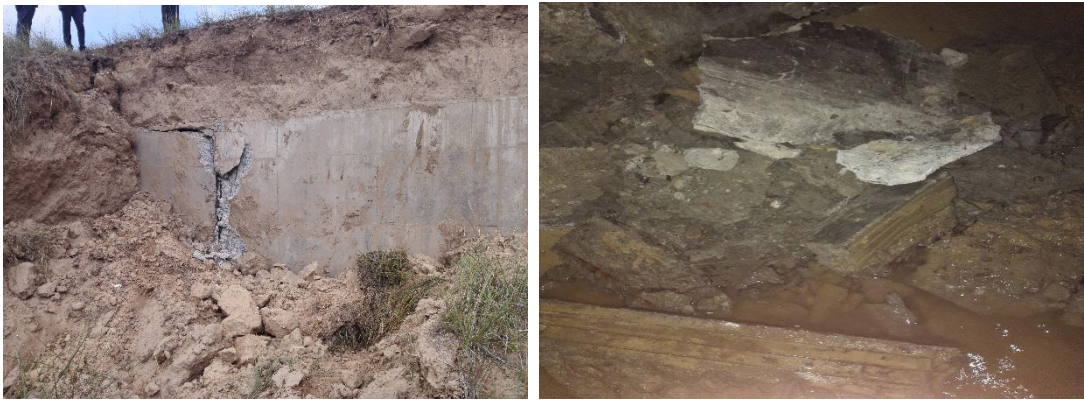
严重, 伸缩缝两侧30cm范围内混凝土挤压破裂, 钢筋外露, 渠外回填土发生冲蚀; 108+709.92~108+880.92(171m)段出现部分暗渠下沉、伸缩缝变形张开、止水带外露并撕裂及伸缩缝挤压变形等现象, 其中桩号108+813.63~108+823.63处最为严重<sup>[1]</sup>, 渠道明显下沉, 伸缩缝两侧40cm范围内混凝土挤压破裂, 钢筋及止水带外露、止水带撕裂(如图1所示)。地基湿陷变形, 对供水工程造成重大安全隐患, 必须采取措施进行处理, 以确保工程运行及供水安全<sup>[2]</sup>。

图1 107 + 044.74m 处暗渠伸缩缝处内外严重挤压变形破坏情况

2017年1月,完成了《引洮供水一期工程总干渠15#隧洞出口大营梁暗渠沉陷处理技术方案》编制<sup>[8]</sup>,分析确定该段暗渠受上部交通车辆通行碾压扰动、暗渠下部跨沟道涵洞两侧基础处理薄弱及暗渠左侧山坡洪水积聚下渗等导致暗渠基础沉陷。通过沉陷段地质雷达探测分析,决定对沉陷段暗渠进行加固处理,一是决定对沉降严重段止水带更换及两侧混凝土修复处理;二是决定利用石油沥青聚氨酯对沉降段暗渠伸缩缝进行填充,加强止水防渗;三是利用水泥水玻璃双液浆注浆对沉降段基础进行加固,加强地基承载能力;四是对沉降段暗渠底板进行修复处理加固处理<sup>[9]</sup>。

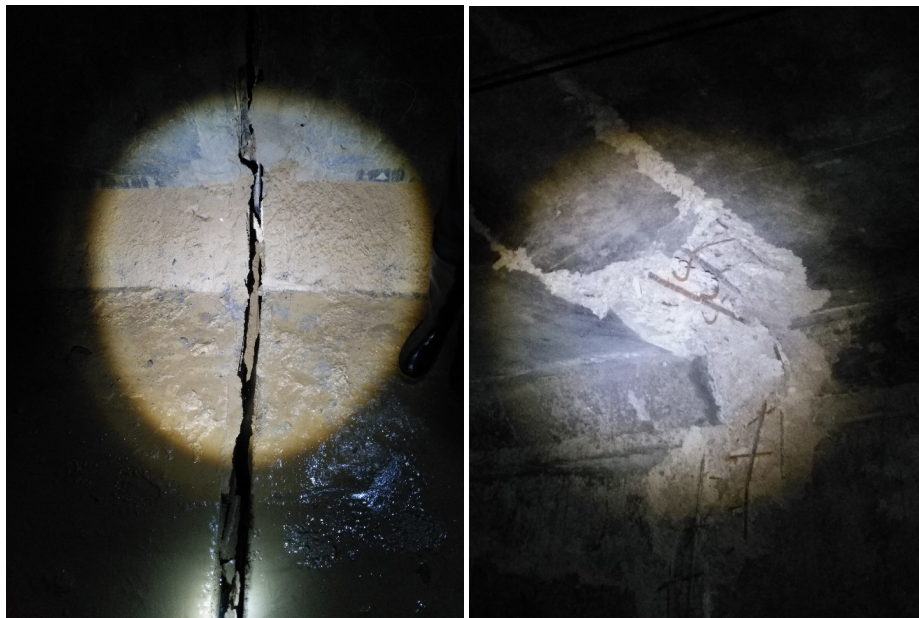
2016年9月24日, 引洮一期工程运行管理人员单位在巡查过程中发现大营梁总干渠106+968~108+881m区间有两段暗渠出现暗渠下沉, 伸缩缝变形情况, 其中106+968.88~107+064.74(96m)段出现暗渠下沉, 部分伸缩缝变形张开引起止水带外露并撕裂、部分伸缩缝挤压变形引起暗渠内表面混凝土脱落或开裂, 其中107+044.74m处最为

图2 暗渠一般变形破坏情况（伸缩缝开裂，混凝土保护层剥落）

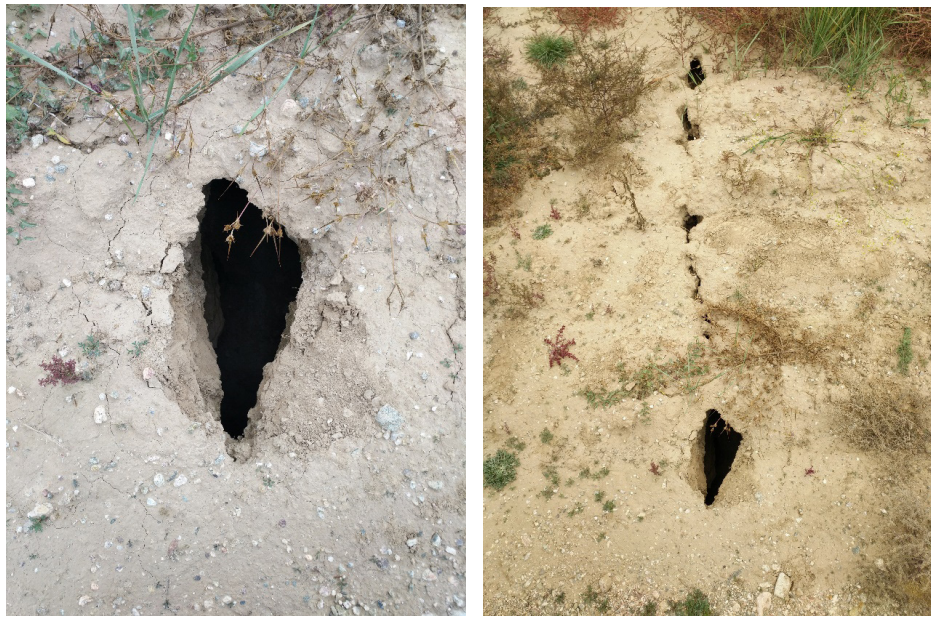
③暗渠桩号 108 + 759.92~108 + 893.63 段渠道左侧坡面排水不畅，垂直暗渠布设的乡间道路近几年均被硬化，但硬化道路的排水设施不完备，导致道路排水沟将坡面水汇集到暗渠左侧低洼处，在坡面水及渠道内水外渗双重因素作用下，引起渠基两侧及下部土体湿陷变形，导致基础变形、渠道下沉等问题<sup>[4]</sup>。

综上，因外力作用致暗渠伸缩缝变形引起内水外渗浸泡渠基，是引发基础处理薄弱环节和挤密桩桩底及其下部黄土产生不均匀沉陷的主因，外水浸泡客观上又加剧了变形的进一步恶化（如图 3 所示）。该段暗渠沉陷对引洮工程安全运行造成重大危害，严重影响渠道正常输水，因此必须对沉陷暗渠采取措施进行处理，以确保今后工程运行及供水安全<sup>[5]</sup>。

图3 内外水浸泡引起暗渠两侧填土湿陷开裂

由于工程已进行供水运行期,暗渠处理不能过多影响工程供水,且因原部分渠段暗渠已出现不均匀下沉,为防止在加固过程中出现过大的附加下沉,造成渠道的二次破坏,选择的加固方案必须保证不产生附加沉降,也不能对原有结构造成较大破坏。经研究,确定采用水泥水玻璃双液浆进行基础整体加固。水泥水玻璃双液组成的灌浆材料,浆液本身固结强度高,浆液通过注浆管注入土体中的空隙或孔隙间,起到充填、挤密和固化的作用,形成树枝状、板状等交叉网状凝固体,从而增强了土体的密实度和压缩模量,减小了基础周边土体的流失,同时提高了承载力<sup>[6]</sup>。
